## **SOLICITUD DECLARATORIA DE ESTADO DE URGENCIA**

**Asunto:** Solicitud de declaratoria de estado de urgencia para el vertedero de San Felipe, Puerto Plata

**Fecha:** 16 de septiembre de 2025

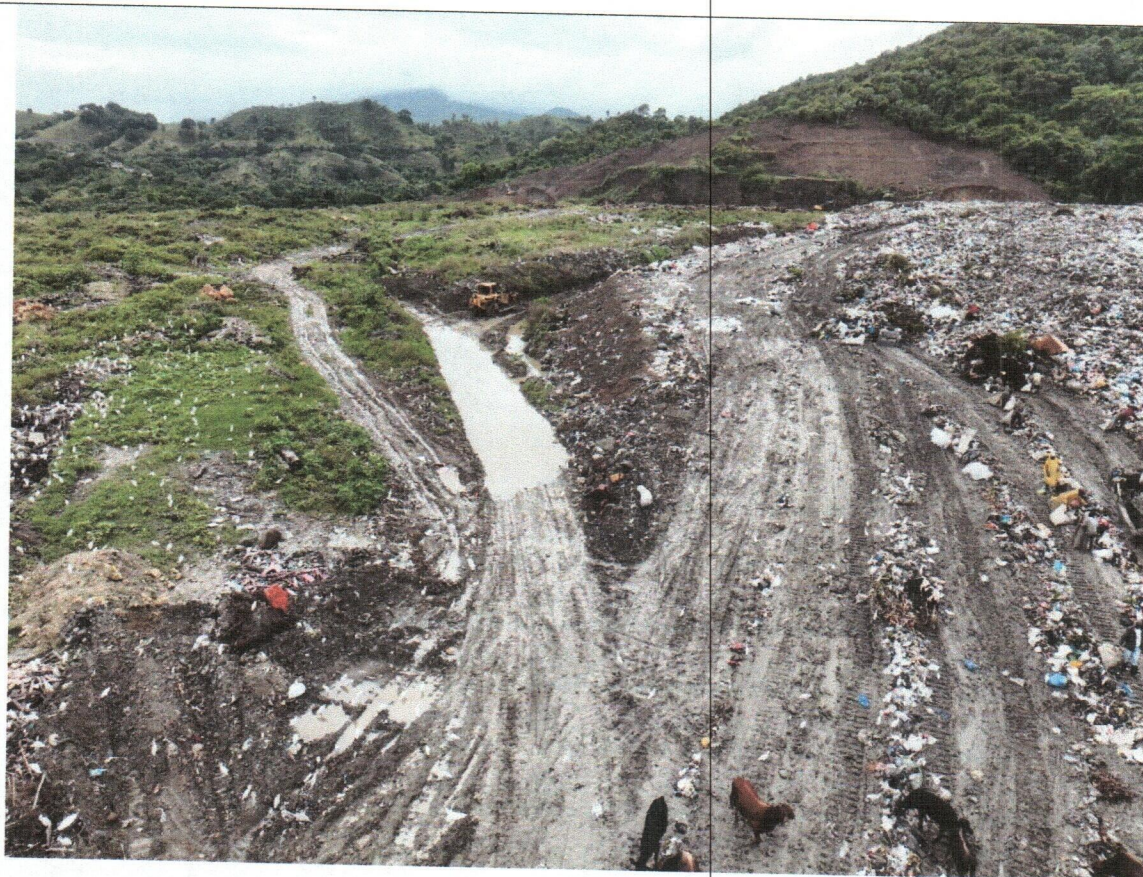
Las inspecciones visuales y levantamientos recientes realizados en el vertedero de Puerto Plata muestran una condición crítica de manejo inadecuado de los residuos sólidos. Las imágenes aéreas evidencian la formación de taludes inestables, acumulación de residuos sin cobertura, generación de lixiviados a cielo abierto y la coexistencia de animales y personas en la zona. Asimismo, se observan zonas de quema espontánea, grandes volúmenes de desechos sin clasificación y un área de influencia que ha sobrepasado los límites originales del sitio, afectando el entorno natural adyacente.

Fotografía aérea del área de vertido en el Vertedero Municipal de Puerto Plata

El cierre técnico del vertedero de Puerto Plata debe realizarse conforme a las directrices de la Ley 225-20 y las mejores prácticas internacionales para el saneamiento de botaderos. Se recomienda implementar las siguientes acciones:

- Perfilado y conformación de los taludes con pendientes estables (3H:1V o menores).
- Compactación y conformación de mesetas para evitar erosión.

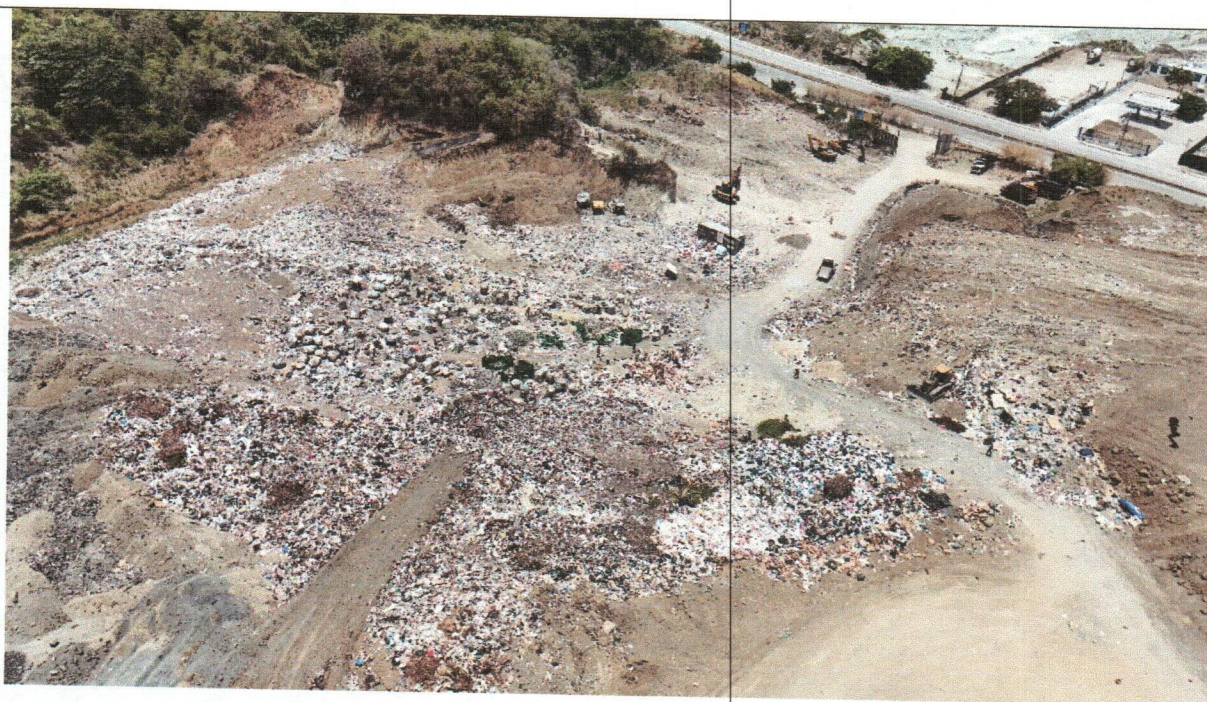
Fotografía aérea del área ocupada en el Vertedero Municipal de Puerto Plata

- Sobresaturación del vertedero: El volumen actual de residuos ha excedido la capacidad del vertedero, lo que ha devengado en la disposición inadecuada de residuos, aumentando los riesgos sanitarios y medioambientales para las zonas adyacentes.
- Contaminación del suelo y agua: Las filtraciones derivadas de los residuos están contaminando las fuentes de agua subterráneas, poniendo en peligro la salud de las comunidades aledañas y la fauna local.
- Emisiones atmosféricas: La emisión de gases tóxicos provenientes de la descomposición inadecuada de residuos, genera problemas respiratorios y potenciales riesgos a largo plazo para la población.

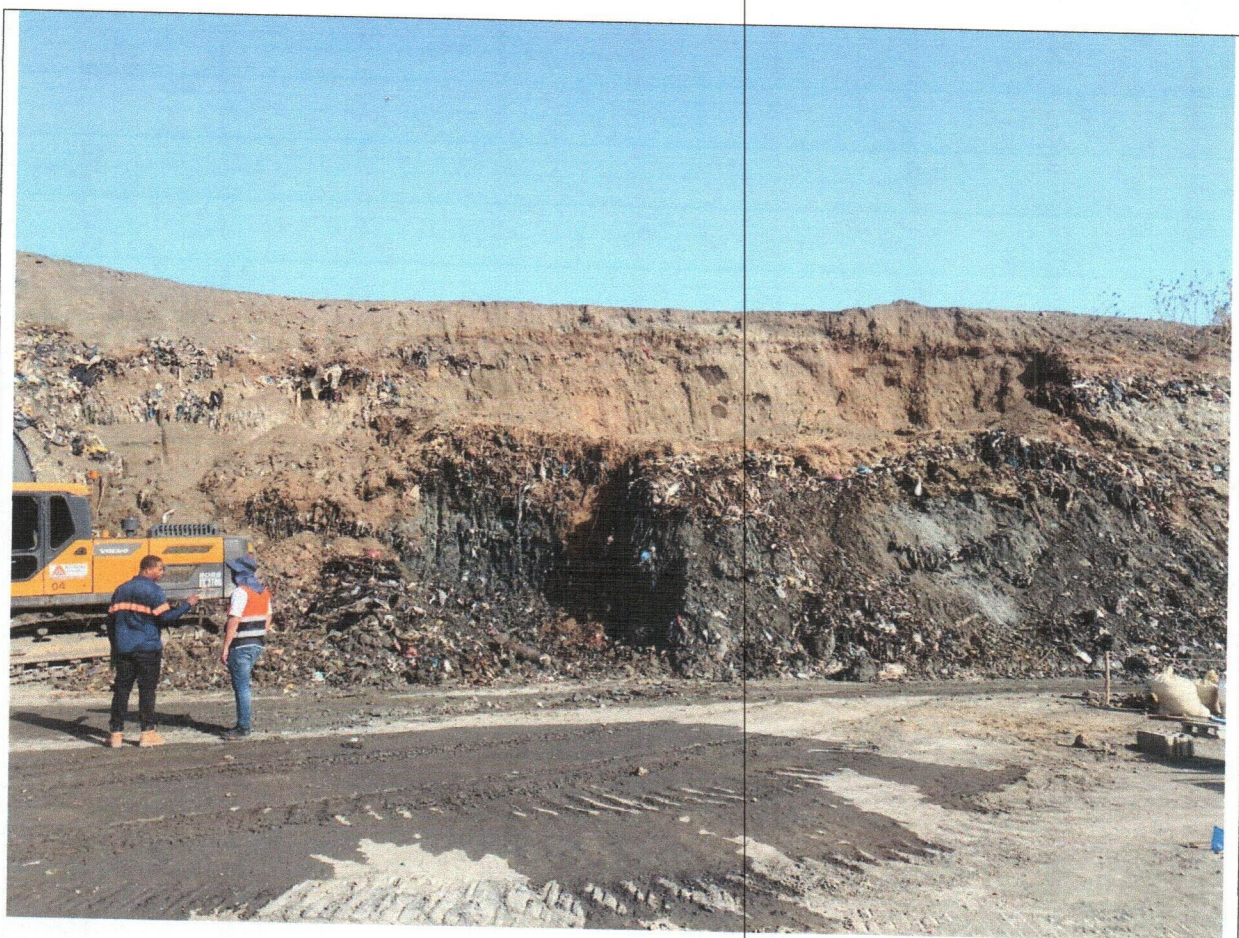
Fotografía aérea que evidencia la inestabilidad de los taludes hacia el norte y oeste del vertedero de Puerto Plata
